# RAPORT **TECHNICZNY**

Ocena pojazdu nr  
35/02/09/2021/NEPTIS INDIVIDUAL

FIAT FIAT 500 2018

07-09-2021

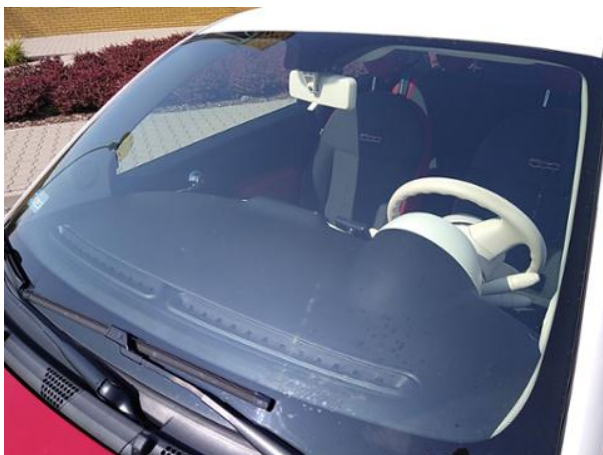
Niewielkie odpyski na szybie czołowej

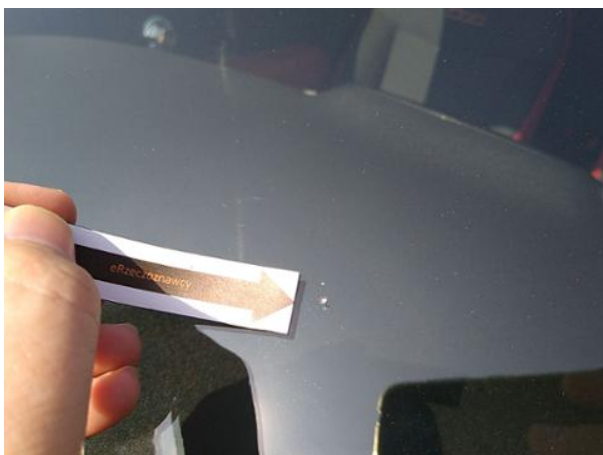
Niewielkie odpyski na szybie czołowej

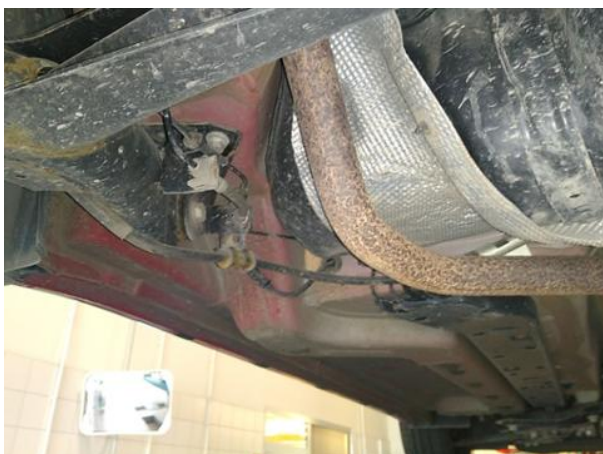
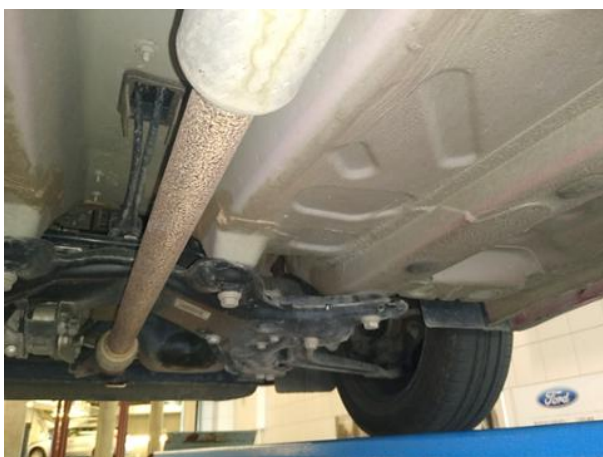
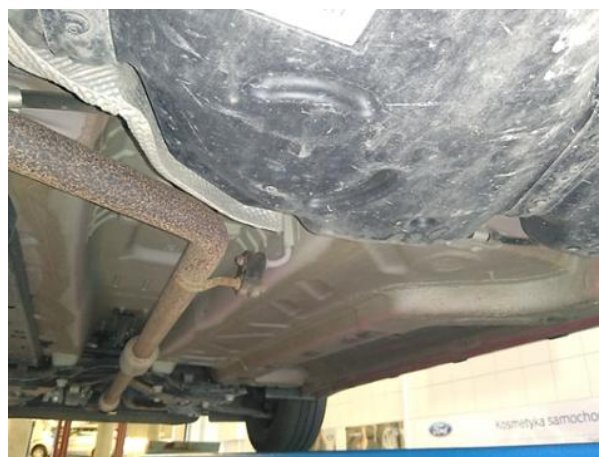
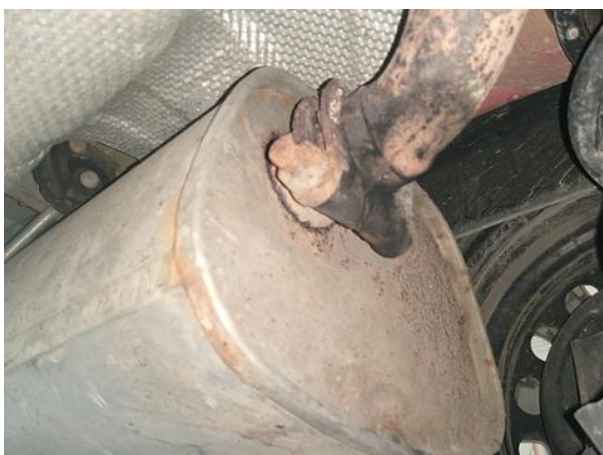
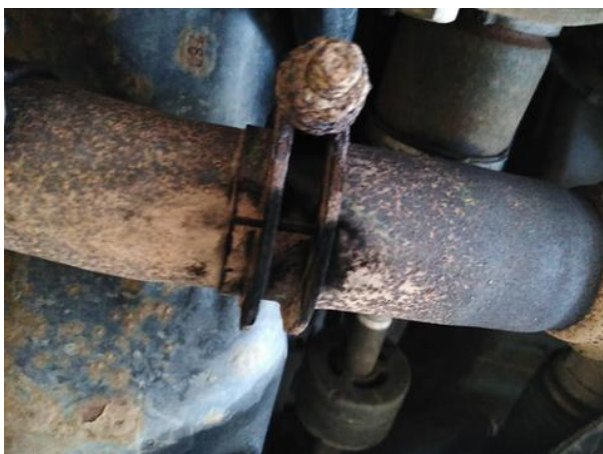
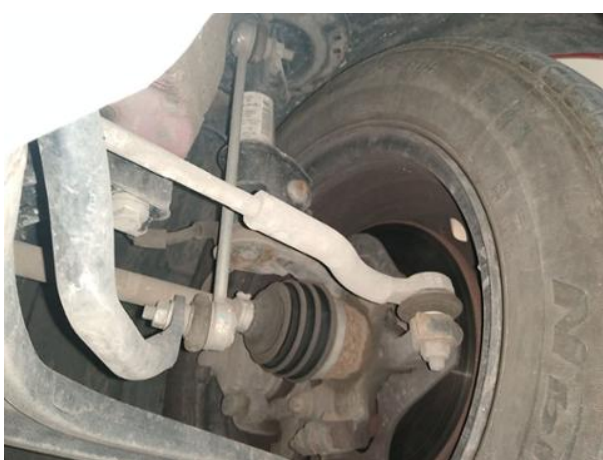
Stwierdzono nieszczelności na połączeniach elementów układu wydechowego, korozja układu wydechowego, widoczne nieszczelności tłumika końcowego, będzie wymagał wymiany w najbliższym czasie.

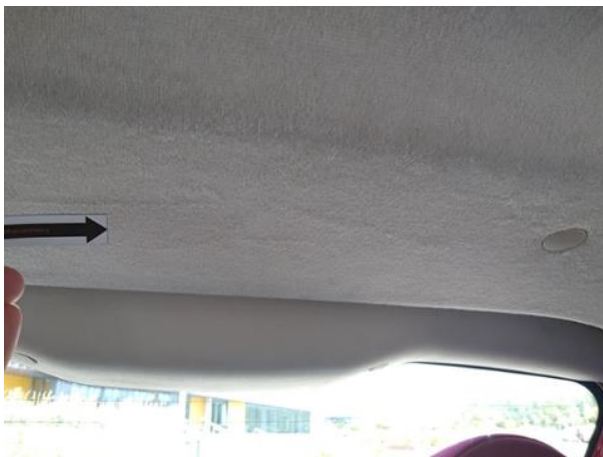
Podsufitka - Zarysowania

Podsufitka

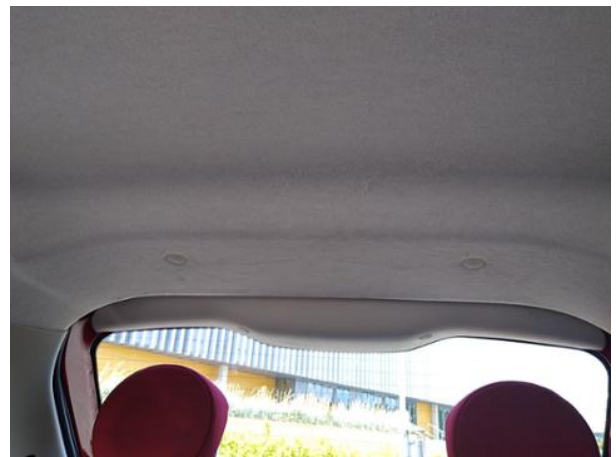
Podsufitka

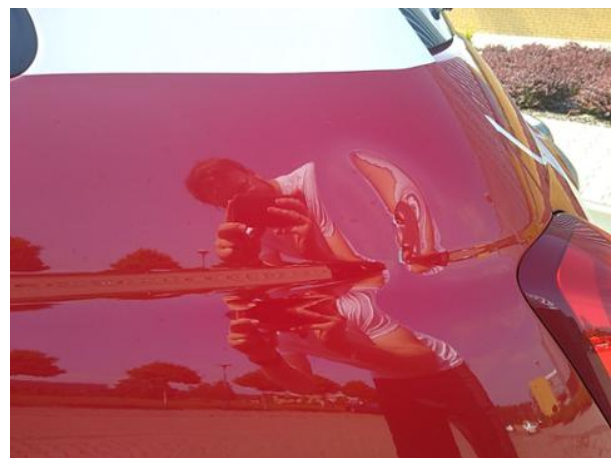
| Uszkodzenie nr 1 | Wgniecenie z ubytkiem lakieru |

Stan nadwozia pojazdu - uszkodzenie nr 1

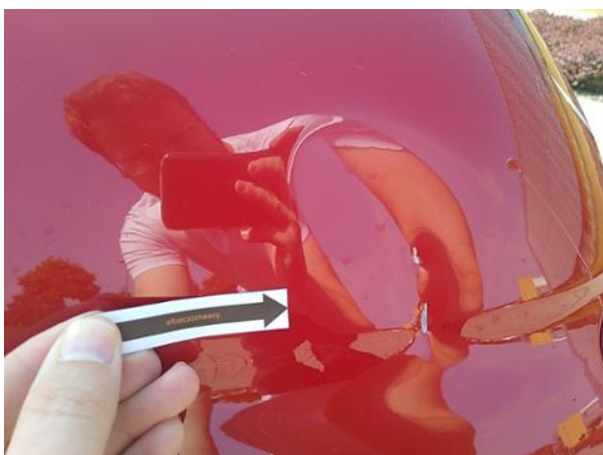
Stan nadwozia pojazdu - uszkodzenie nr 1

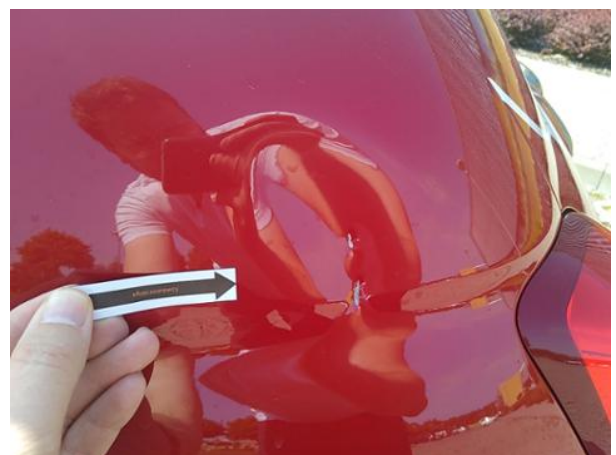
Stan nadwozia pojazdu - uszkodzenie nr 1

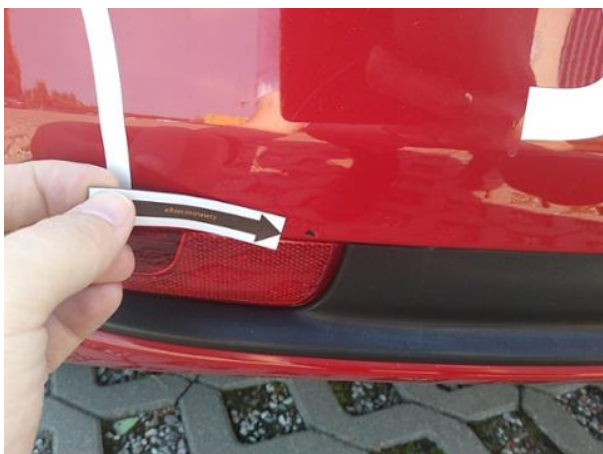
| Uszkodzenie nr 2 | Odprysk lakieru |

Stan nadwozia pojazdu - uszkodzenie nr 2

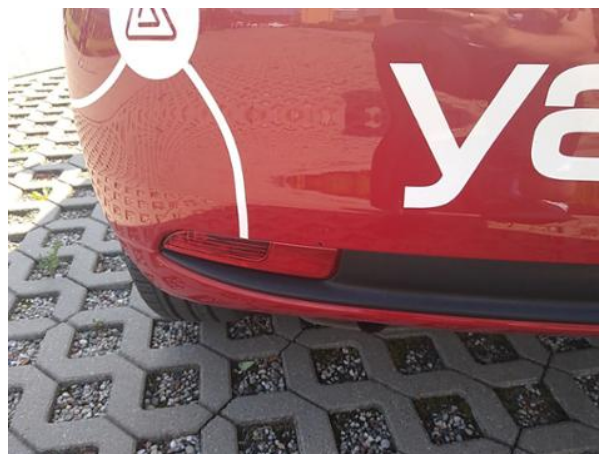
Stan nadwozia pojazdu - uszkodzenie nr 2

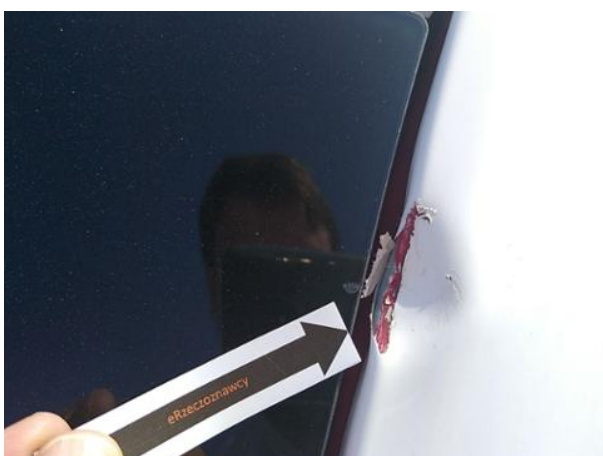
| Uszkodzenie nr 3 | Wgniecenie na rancie z uszkodzeniem lakieru |

Stan nadwozia pojazdu - uszkodzenie nr 3

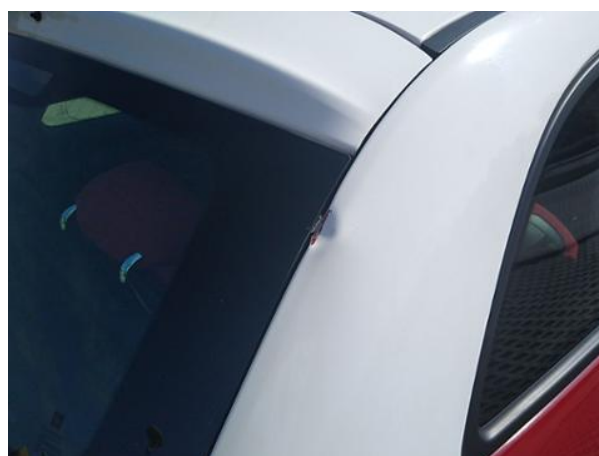
Stan nadwozia pojazdu - uszkodzenie nr 3

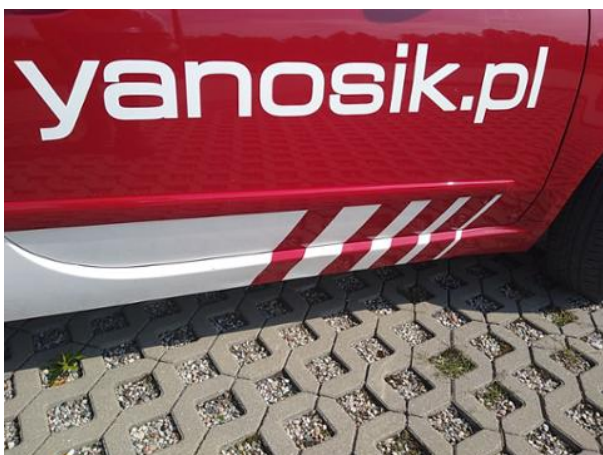
| Uszkodzenie nr 4 | Wgnieciony próg |

Stan nadwozia pojazdu - uszkodzenie nr 4

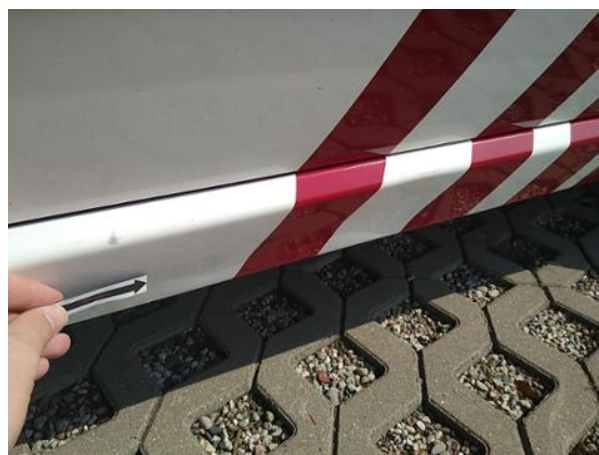
Stan nadwozia pojazdu - uszkodzenie nr 4

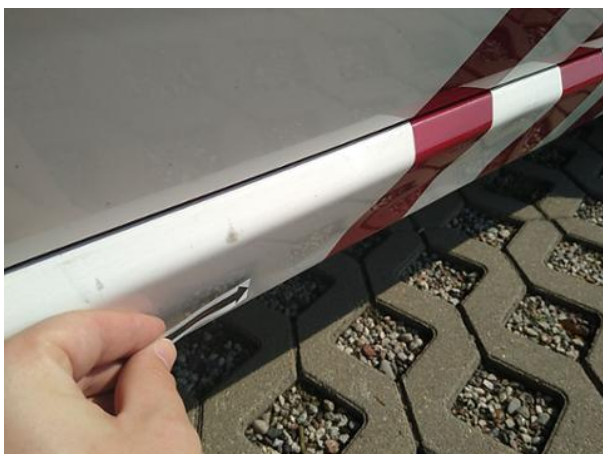
Stan nadwozia pojazdu - uszkodzenie nr 4

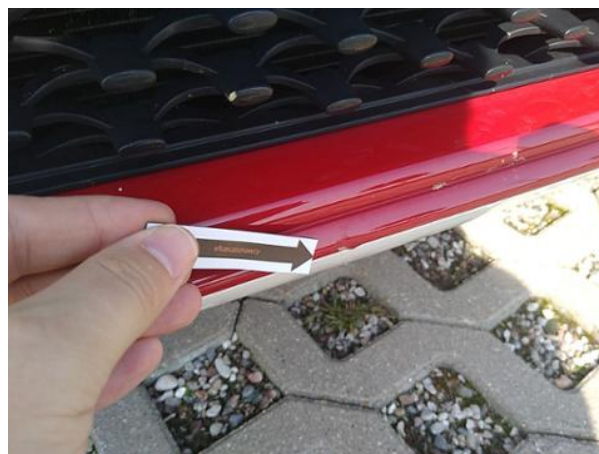
| Uszkodzenie nr 5 | Punktowe wgniecenie |

Stan nadwozia pojazdu - uszkodzenie nr 5

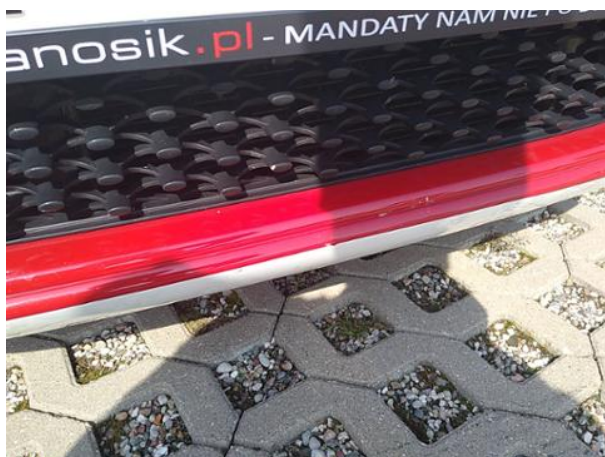
Stan nadwozia pojazdu - uszkodzenie nr 5
