# RAPORT **TECHNICZNY**

Ocena pojazdu nr  
35/02/09/2021/NEPTIS INDIVIDUAL

FIAT FIAT 500 2018

07-09-2021

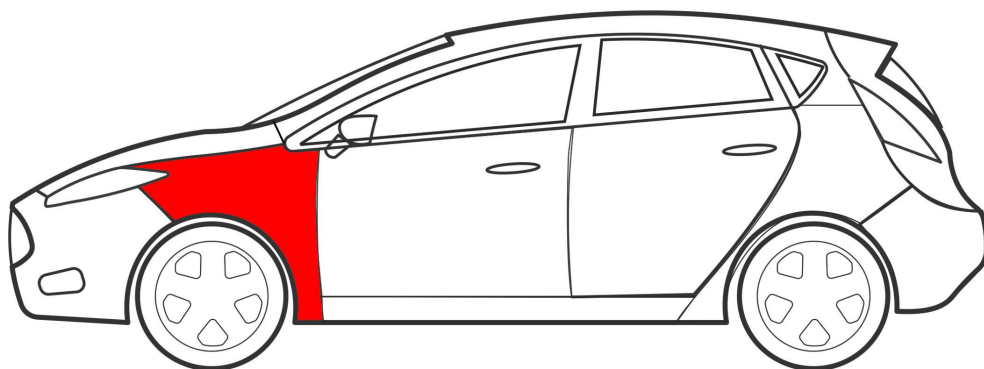
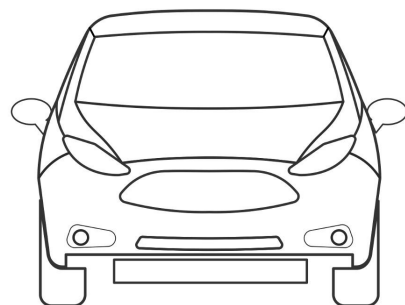
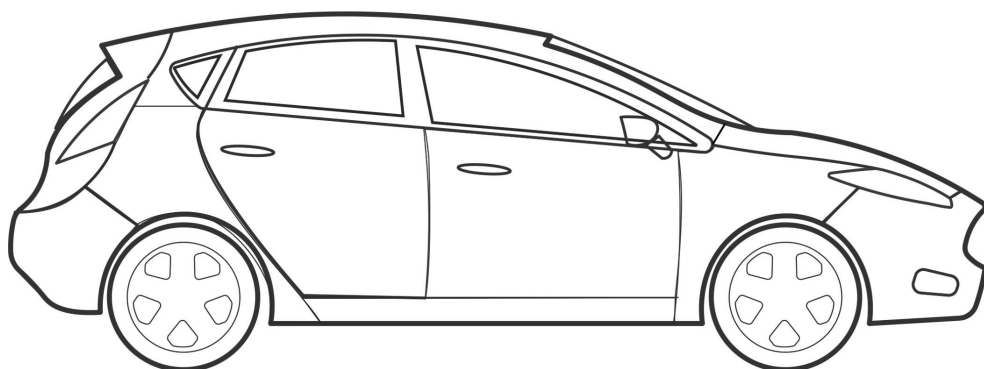
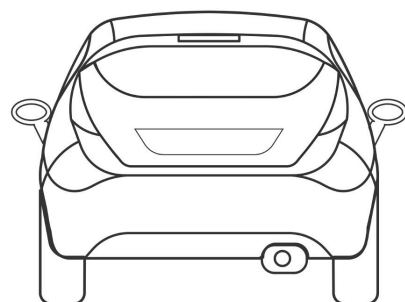
Błotnik lewy przód - 120-270

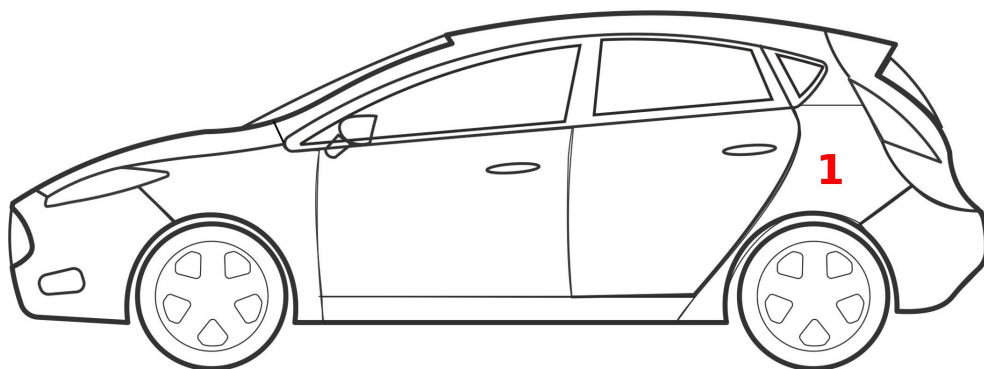
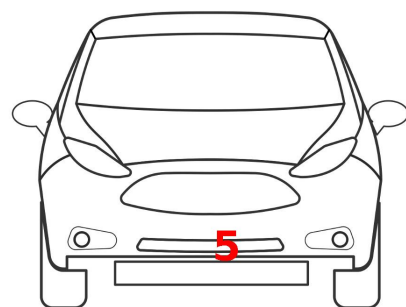
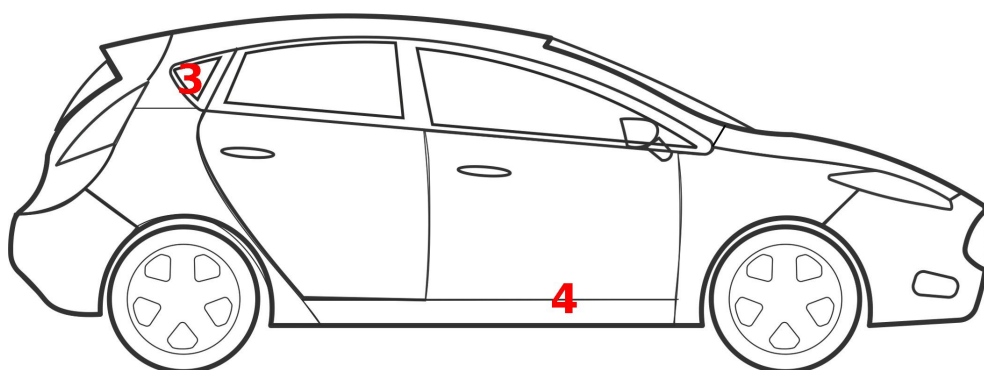
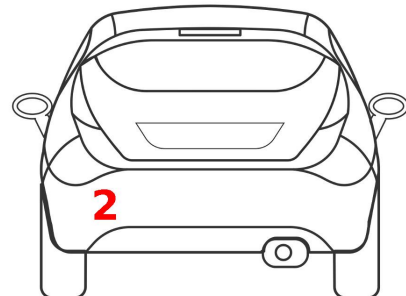
| Uszkodzenie nr 1 | Wgniecenie z ubytkiem lakieru |
| Uszkodzenie nr 2 | Odprysk lakieru |
| Uszkodzenie nr 3 | Wgniecenie na rancie z uszkodzeniem lakieru |
| Uszkodzenie nr 4 | Wgnieciony próg |
| Uszkodzenie nr 5 | Punktowe wgniecenie |
| Wgniecenia z ubytkami lakieru na obu słupkach | |

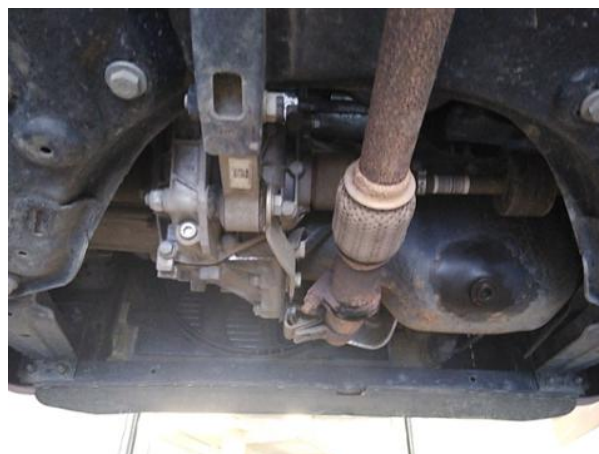
Podwozie na podnośniku

Stwierdzono nieszczelności na połączeniach elementów układu wydechowego, korozja układu wydechowego, widoczne nieszczelności tłumika końcowego, będzie wymagał wymiany w najbliższym czasie.

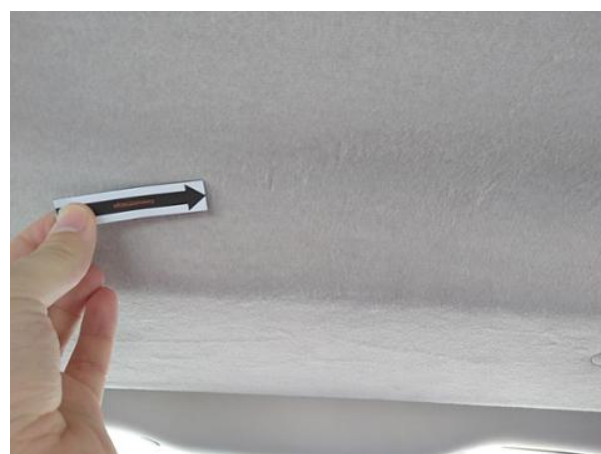
- Brak karty pojazdu
- Liczba kluczyków: 1
- Elementy nadwozia były naprawiane
- Nie ma drugiego zestawu felg
- Uszkodzone szyby
- Podsufitka: Zarysowania
- Uszkodzenia nadwozia pojazdu

Podsufitka

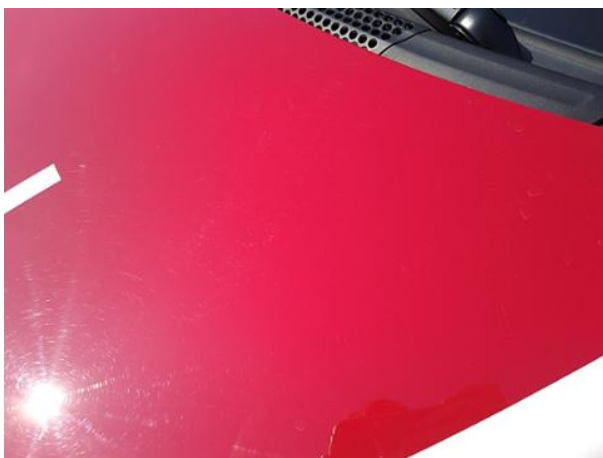
Powłoka lakierowa
